修士論文  
高萩 32 m電波望遠鏡の  
指向性に関する調査

茨城大学

大学院理工学研究科 理学専攻 宇宙物理学コース

高萩アンテナを駆動させた結果、アンテナが指示した方向に正しく向いていない可能性が明らかになった。このままだとアンテナの基本性能の測定や普段の観測を正しく行えない可能性がある。よって高萩アンテナの指向性に関する調査を行った。

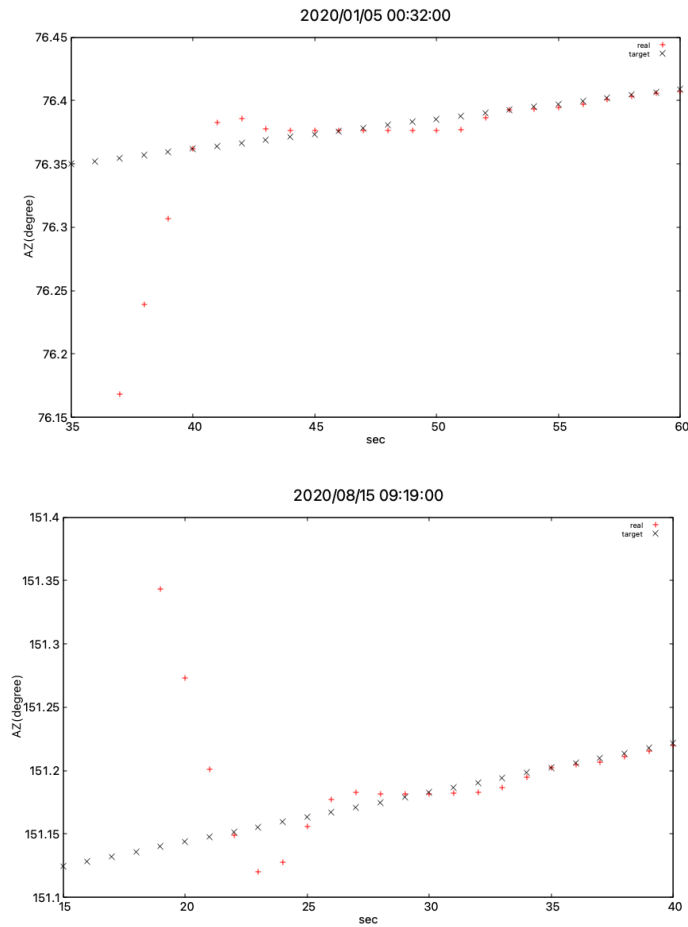
図 3.2 AZ方向のオーバーシュート

AZ時計回り（上図）とAZ反時計回り（下図）の両方で見られる。

観測を行う際には実際に天体の強度の測定を開始する時間よりも数秒早く天体方向にアンテナが向き、ON SOURCE となるように観測スケジュールを作成する。今回確認したオーバーシュートによる OFF SOURCE はほとんどその時間内に ON SOURCE に戻っており、天体の強度測定には影響がない。また、高速で駆動しているアンテナが観測対象に近づきブレーキを掛け始めるタイミングは調節可能であるため、オーバーシュートしないようにできると思われる。よってこの現象は分類された OFF SOURCE のパターンのうち、測定に影響がない無視できる OFF SOURCE であると判断した。

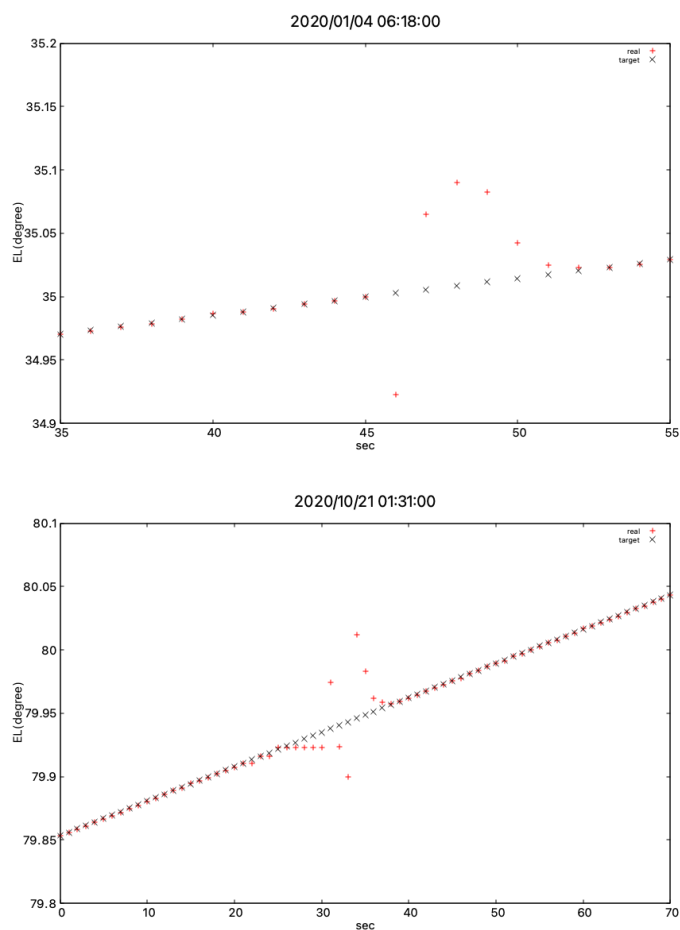
図 3.3 EL方向の OFF SOURCE

real の値が target に対し振動（上図）や停止(下図)をするような動きをとる。

この OFF SOURCE のパターンは原因不明であり、天体追尾中に発生するため天体の強度測定に影響を与える。よって無視することはできないパターンである。

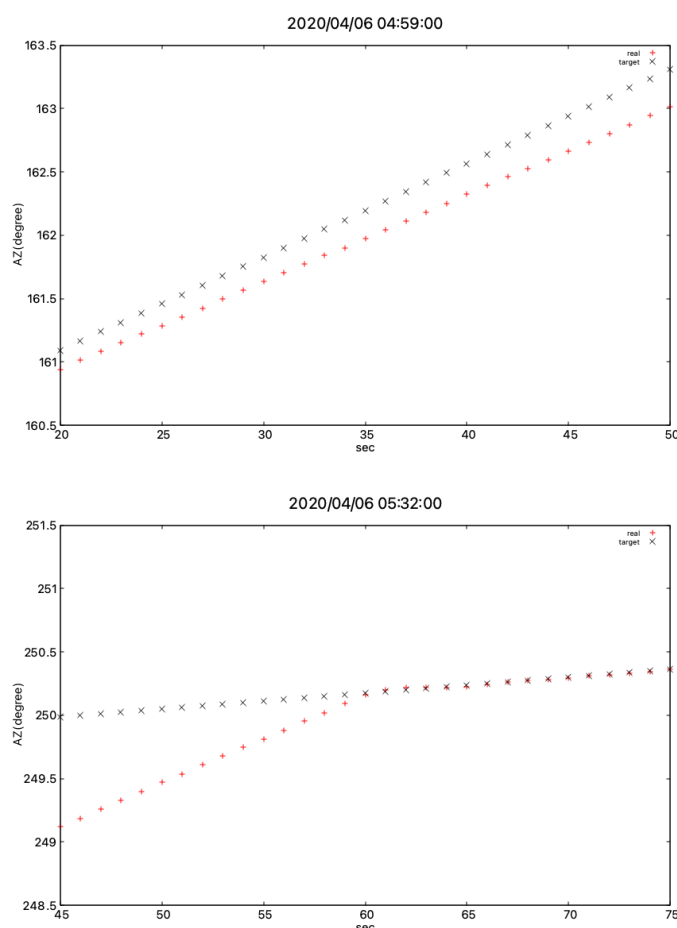
この時、観測対象はAZ = 180° 付近かつ高いEL (おおよそ 80° 以上) に位置し、図 3.4 上図での target の移動角速度は 0.074°/sec と比較的速い。一方この時のアンテナの最大駆動電圧は 6.5 V であり最大駆動角速度は 0.069°/sec であった。このことからこの OFF SOURCE は観測対象の移動角速度が高萩アンテナの最大駆動角速度を上回ったために生じたものだと考えられる。また、このパターンが発生するときの観測スケジュールは高萩アンテナ用に最適化されたものではなかった(最大駆動角速度が高萩アンテナより速いアンテナ用に最適化されたものという意味)。よってこのパターンも無視できるパターンであると判断した。

図 3.4 高萩アンテナの最大駆動角速度に起因する OFF SOURCE  
上図で OFF SOURCE になってから約 30 分間 (下図の中央付近まで)、  
real と target の差が開いた状態が続く。

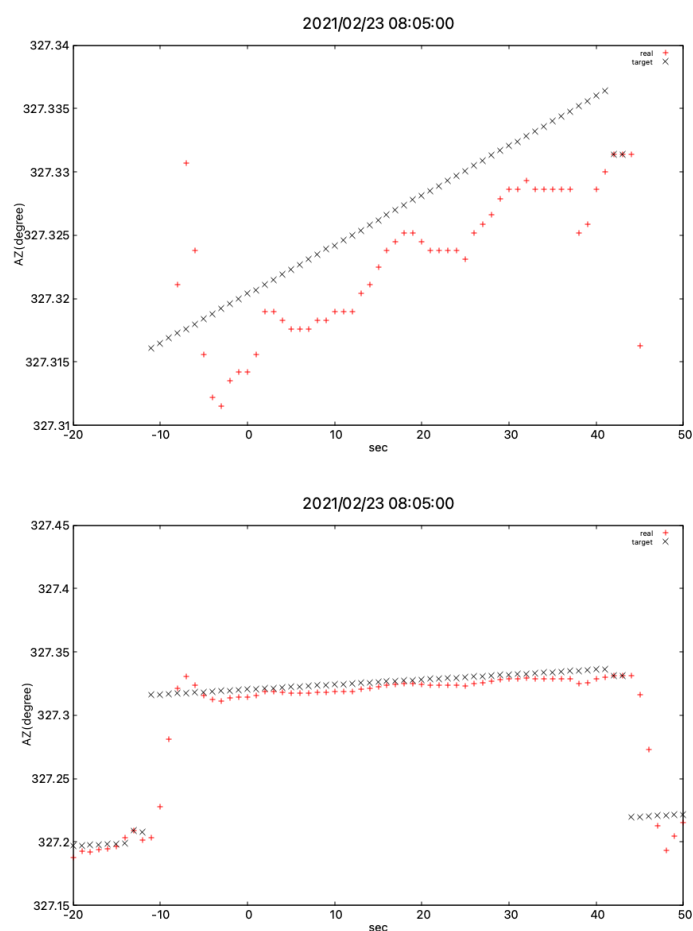
図 3.5 強風による OFF SOURCE

図 3.5 の時のアンテナの駆動角速度は  $0.00025^{\circ}/\text{sec}$  と比較的遅かった。またこのパターンが見られた時はアンテナの正面または背面から  $10 \text{ m/sec}$  以上の強風が吹いていた。よってこの OFF SOURCE はアンテナが強風によって煽られたことで発生したものであり環境が外因であるため、無視できる OFF SOURCE であると判断した。

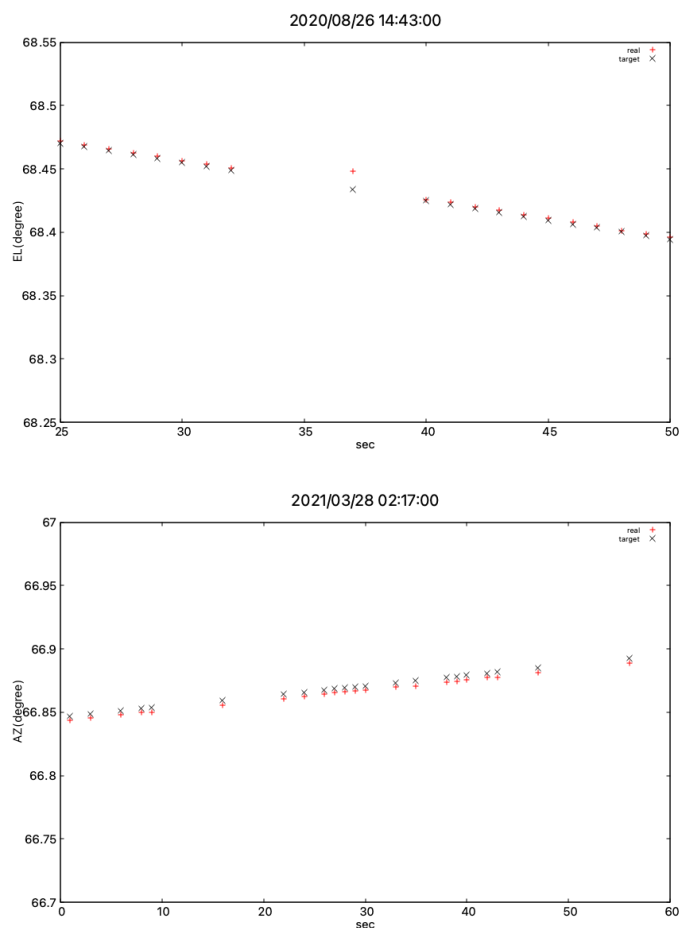
図 3.6 角度ログの記録不備

最後のパターンは 2020/08/26 と 2021/03/28 の天体追尾中にELとAZでそれぞれ一回ずつ見られた OFF SOURCE である。どちらも発生時に角度ログが正しく記録されておらず、データが飛び飛びになっている（図 3.6 参照）。

この 2 回の OFF SOURCE 発生時はともに、観測所内の他の PC からアンテナ制御 PC に ssh 接続し、その端末内で制御ソフトを起動した状態であった。この時、2 台の PC 間の通信に時間がかかったため角度を時間内に読み取ることができず記録されなかったのだと考えられる。このような制御ソフトの起動方法を避けることでこのパターンの OFF SOURCE は発生を防ぐことが可能である。よってこのパターンも無視できるものと判断した。

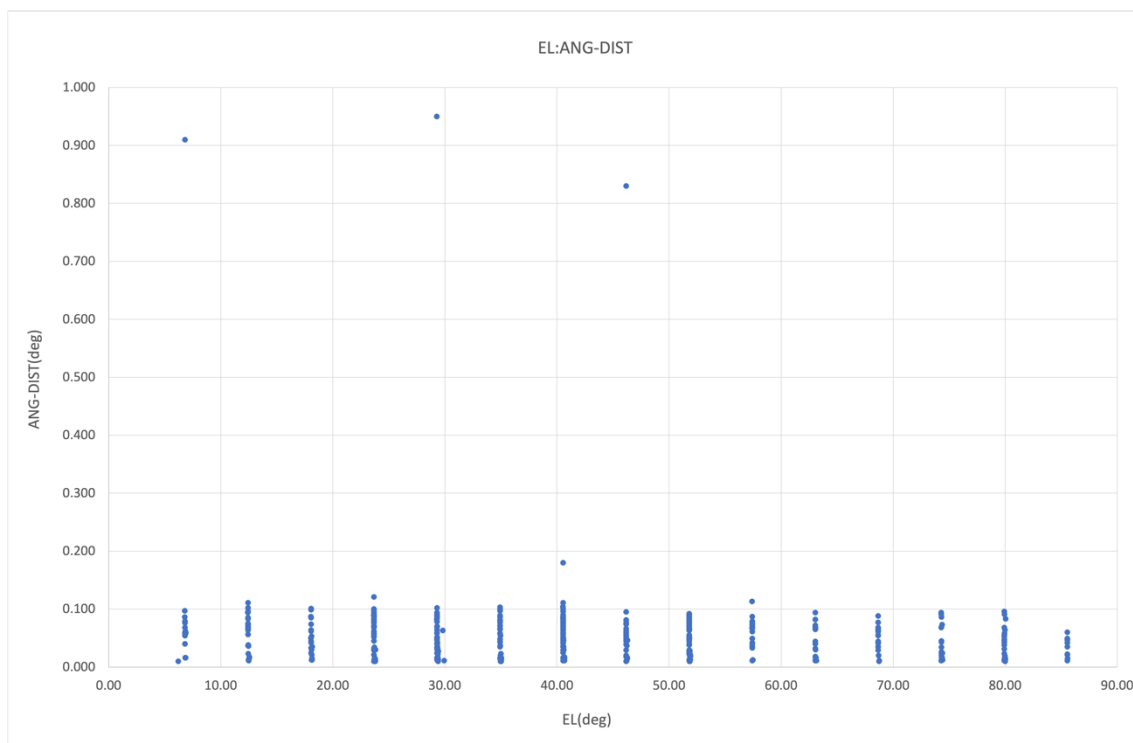
図 3.8 OFF SOURCE の発生角度:発生時の ANG-DIST

図 3.8 より、15 箇所の特定の角度の区間にのみ、OFF SOURCE が集中して発生していることが発見された。これら 15 箇所の区間を“異常区間”と呼ぶことにした。それぞれの異常区間について OFF SOURCE の発生角度の平均を求め、異常区間の間隔について調べた表を表 3.1 として示す。

であり、異常区間の間隔ととても近いことから SD 15 もしくはそれ以下の bit に何かしらの異常があり、OFF SOURCE の原因となっている可能性が考えられる。

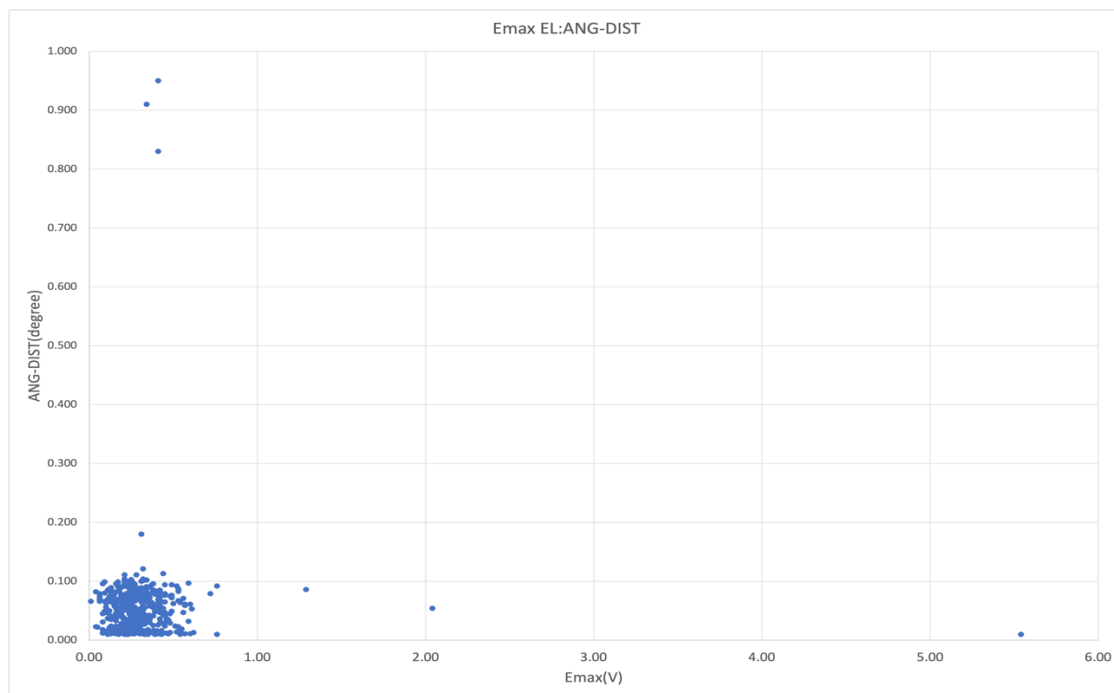
図 3.9 発生直前の駆動電圧: 発生時の ANG-DIST

この図より、天体追尾中の  $EL$  方向の OFF SOURCE は全て  $E_{\max} \geq 0\text{ V}$  のアンテナの  $EL$  を上り方向に動かしたときに発生ことが多いとわかった。

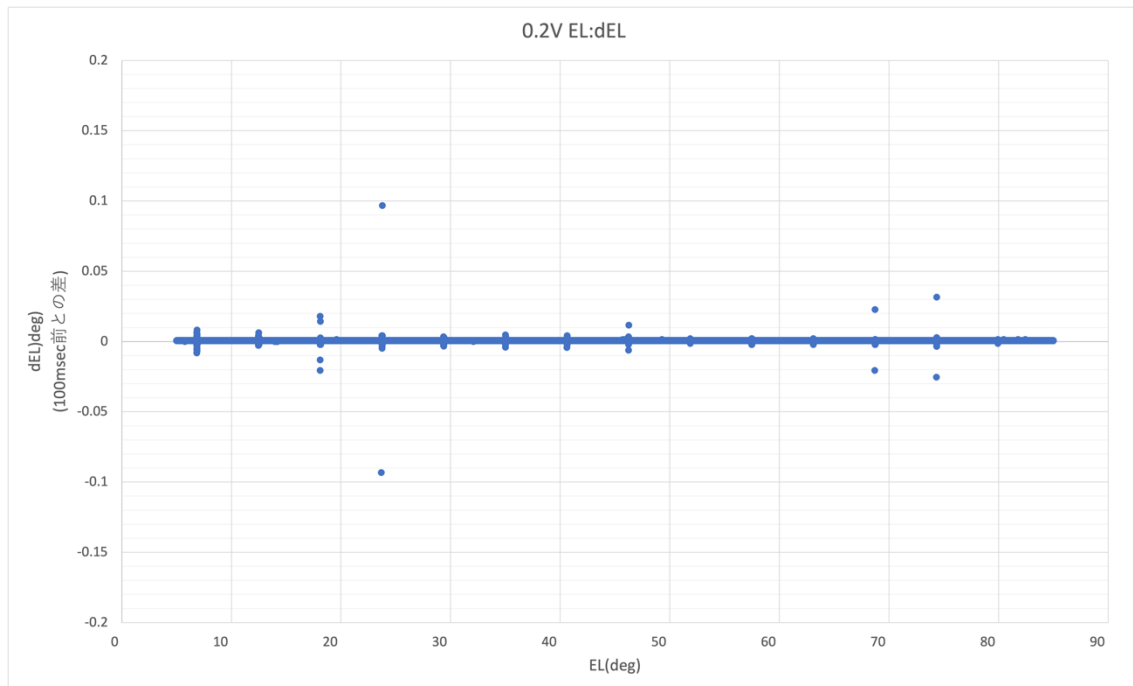
図 4.1 測定 1 結果

図 4.1 より、 $EL = 18^\circ, 23^\circ, 69^\circ, 74^\circ$  付近で大きな異常が起きていることが判明した。また、それ以外のELでも $dEL$ が周囲と比べて大きくなっている区間がいくつか見られる。この区間は前章の天体追尾中のEL方向の OFF SOURCE で確認された異常区間とほとんど一致していた。

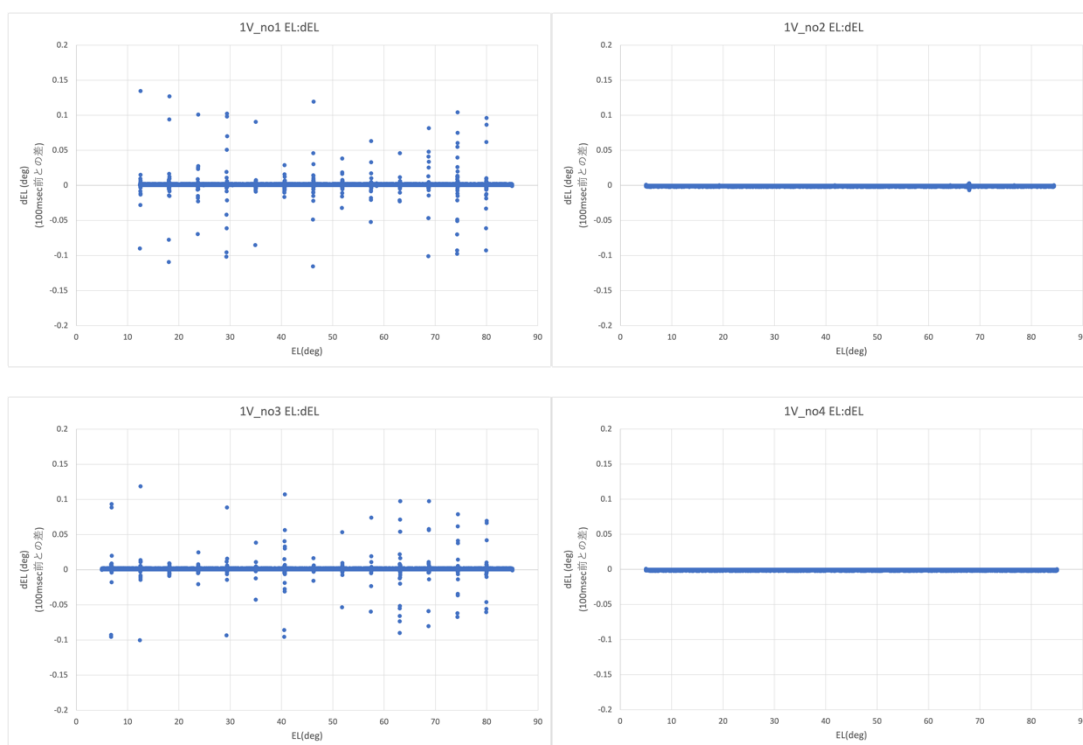
図 4.3 測定 2 EL結果

図 4.2 より、 $AZ$ 方向には  $0.025^\circ$  を超える異常は発生せず、アンテナが滑らかに駆動していると言える。図 4.3 より、 $EL$ 上り方向に駆動した no 1 と no 3 の測定では $dEL$ が  $0.025^\circ$  を超える異常が多数の区間で発生しているが、 $EL$ 下り方向に駆動した no 2 と no 4 の測定では異常がないことがわかる。よって $EL$ 方向の異常は $EL$ 上り方向にのみ発生することが確かめられた。

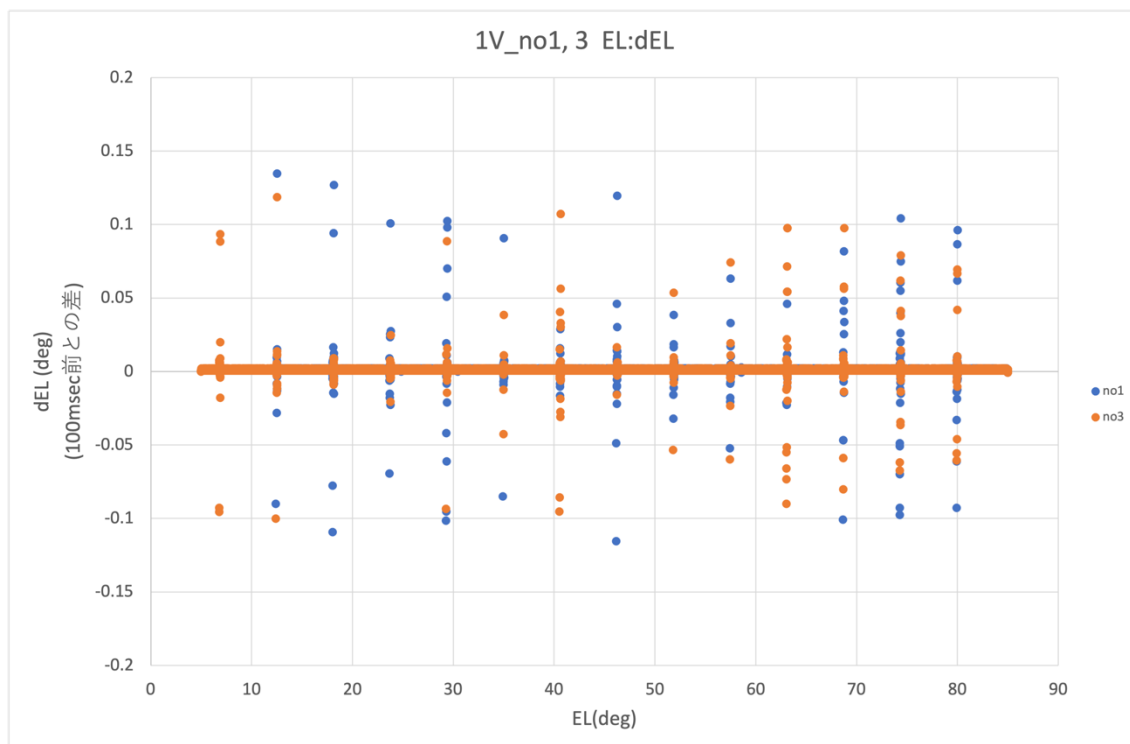
図 4.4 測定 2 no 1, 3 *EL* 結果

図 4.3 の no 1 と no 3 の結果を重ねると図 4.4 の様に異常が発生している区間がほとんど重なった。また、この区間は測定 1 や天体追尾中の *EL* 方向の OFF SOURCE で確認された異常区間とも重なる。

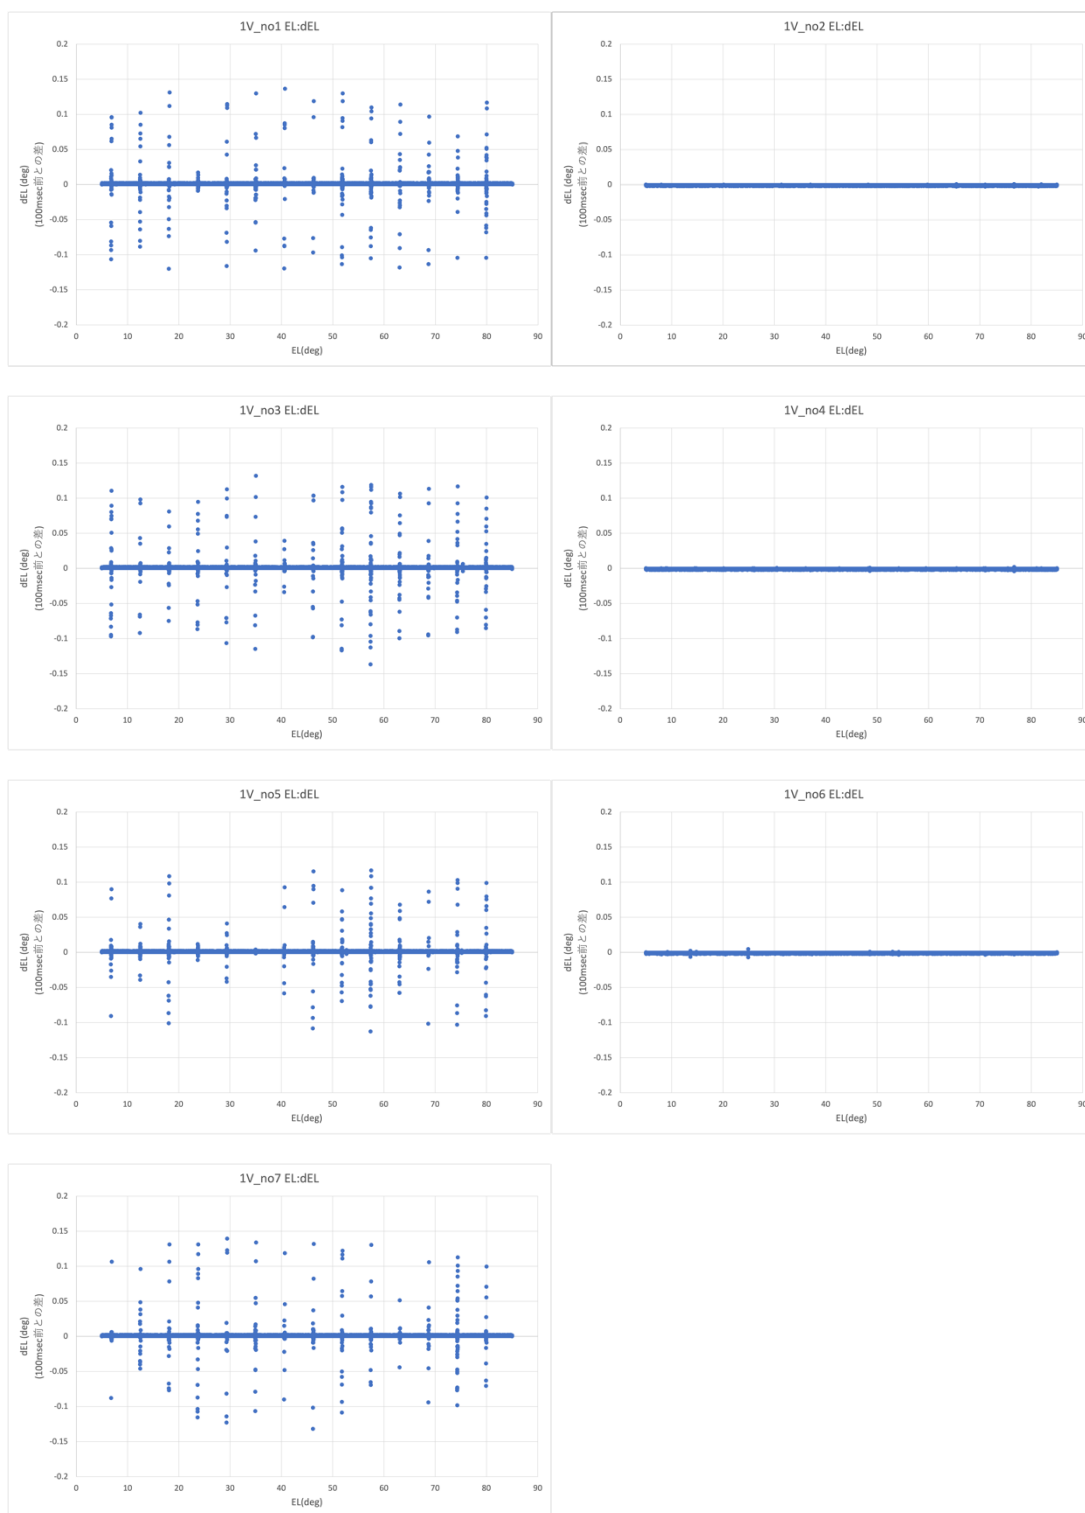
図 4.5 測定 3 *EL*結果

測定 3 も測定 2 と同様に、 $AZ$ 方向の異常は見られなかった。 $EL$ 方向の結果は図 4.5 の様になり $EL$ を上り方向に駆動させた no 1, 3, 5, 7 でのみ異常が発生している。これにより、 $EL$ 方向の異常は $AZ$ の駆動に関係なく $EL$ 上り方向にのみ発生し、同じ区間で発生することが判明した。

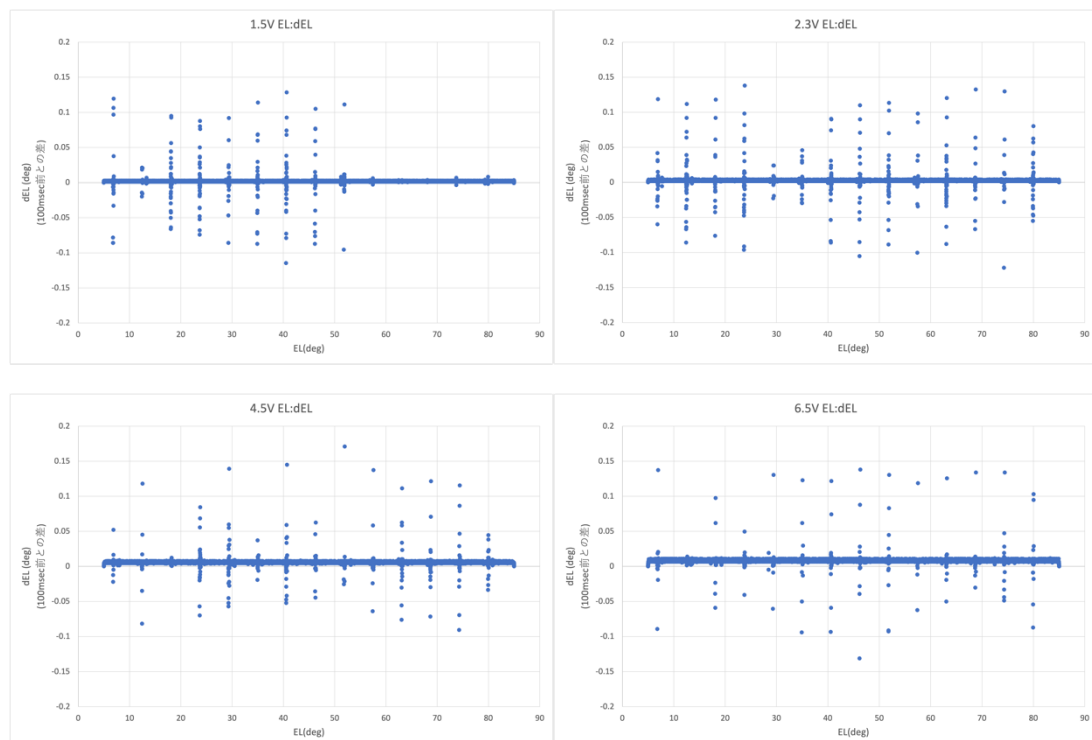
図 4.6 測定 4  $EL$  結果

$EL$  方向の結果は図 4.6 の様になり、測定 1-3 とほぼ同じ区間に異常が見られた。これより、駆動電圧が  $E_{\max}(EL) > 1.0 \text{ V}$  でも異常は発生することが確かめられた。

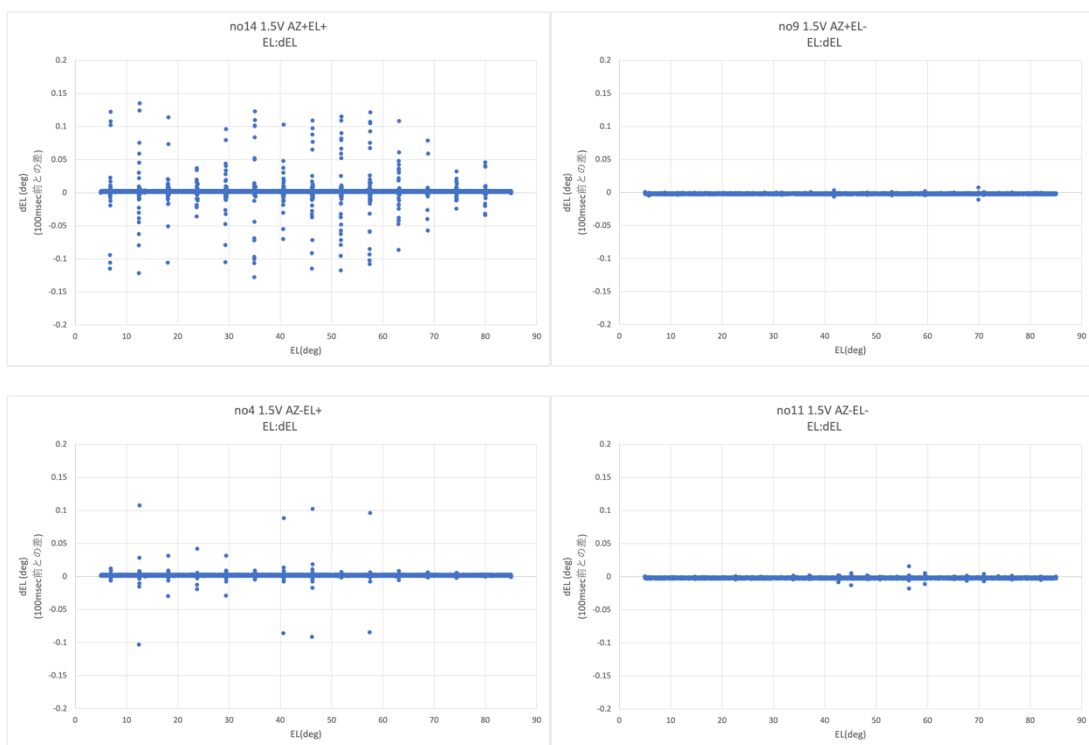
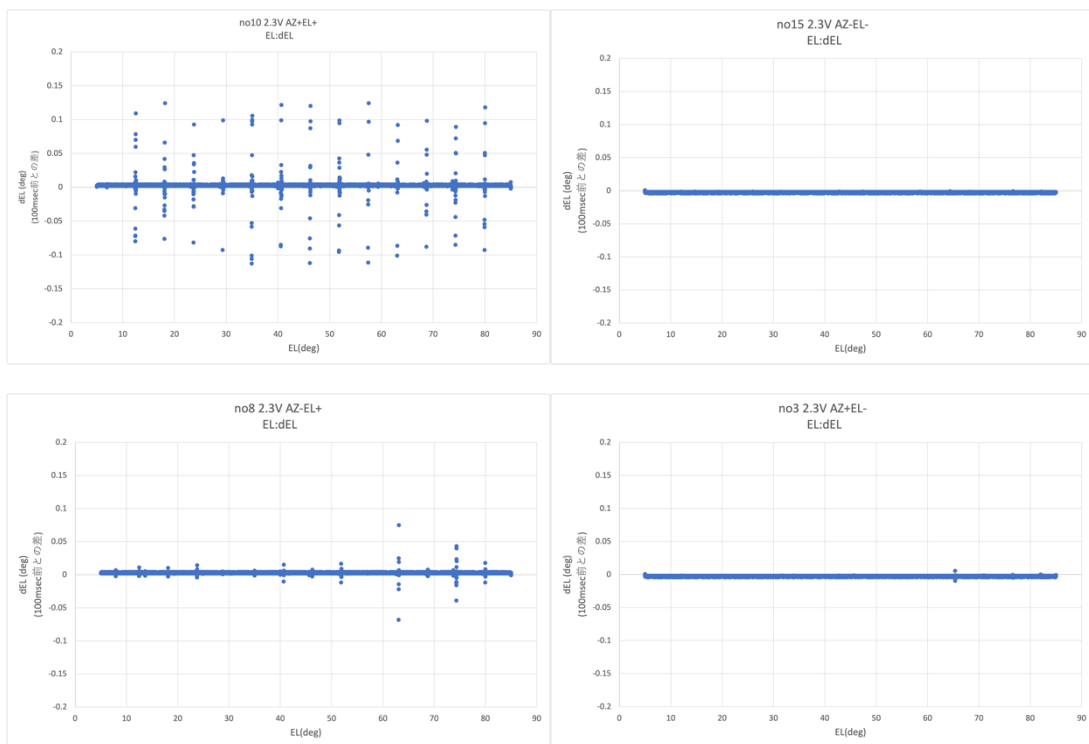
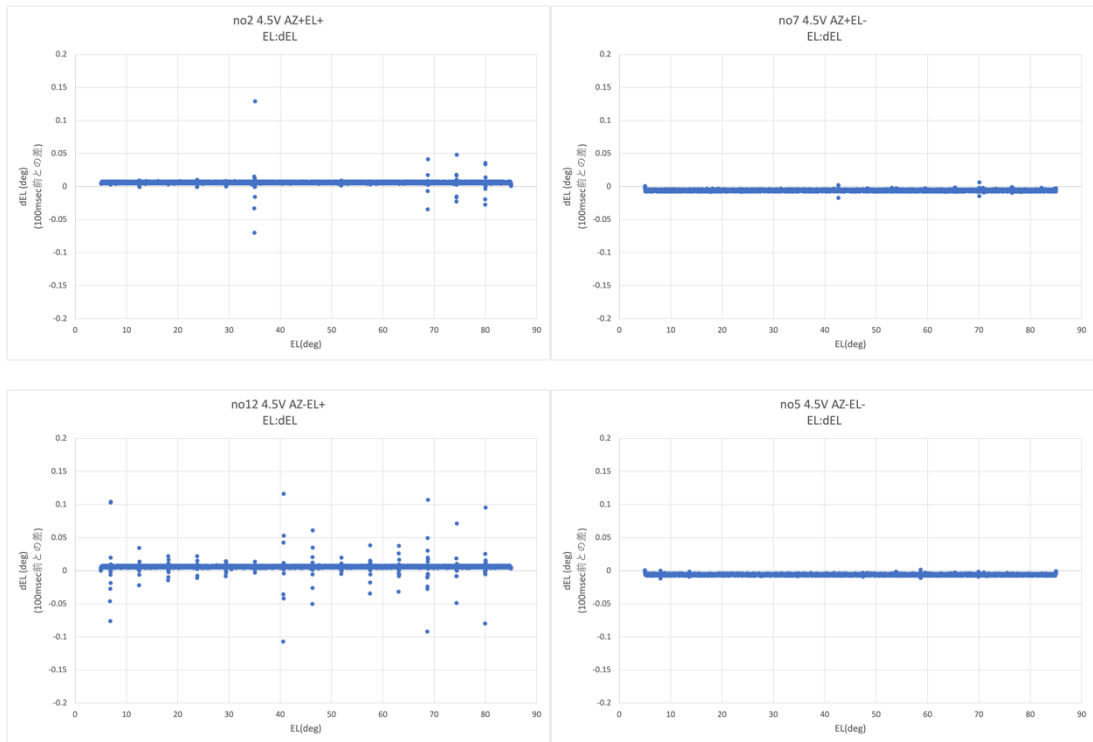
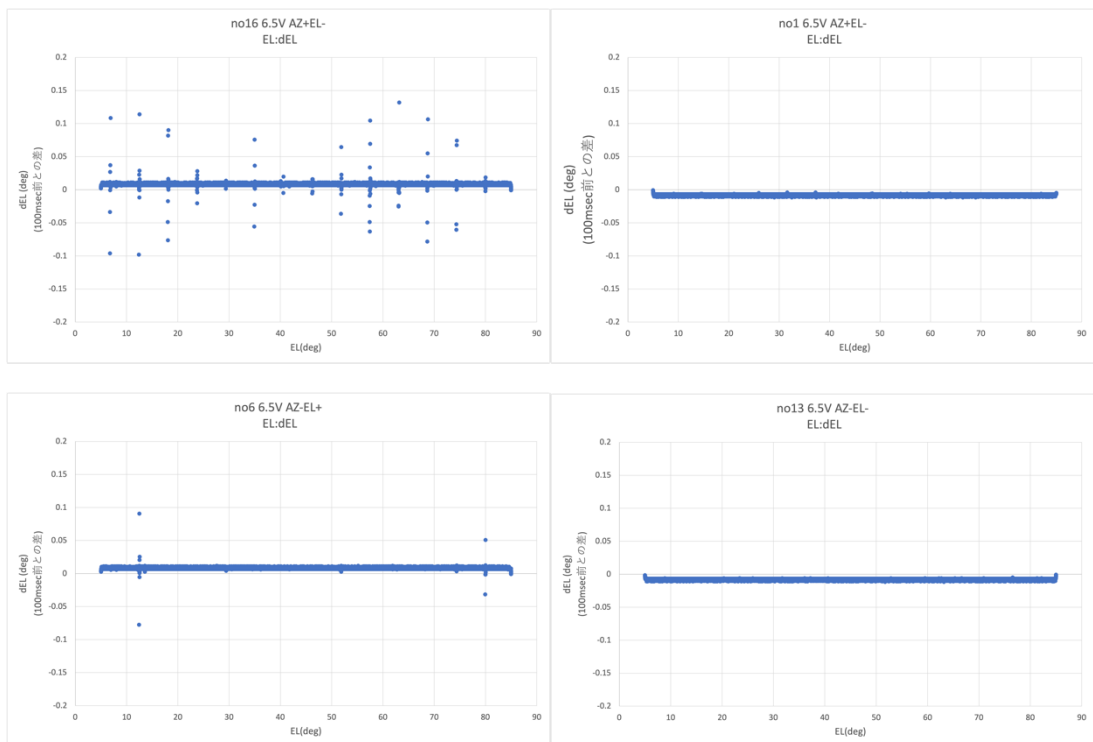
それぞれの電圧毎のEL方向の結果を図 4.7, 4.8, 4.9, 4.10 として下記に示す（no 不同、左上からAZ時計回りEL上り、AZ時計回りEL下り、AZ反時計回りEL上り、AZ反時計回りEL下り）。測定 1-4 と同様に異常はEL上りにのみ発生し、AZの影響は見られなかった。また。測定 4, 5 より異常の発生が駆動電圧にも依存しないことが判明した。

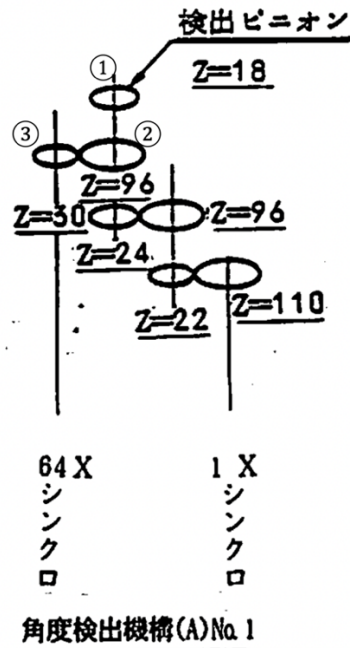
図 5.2 角度検出機構 拡大図

図 5.2 の  $z=18$  の①のギアは図 5.1 左図の  $z=360$  の  $EL$  検出用主歯車につながっているため  $EL$  検出用主歯車が 1 回転すると①のギアは 20 回転 ( $360 / 18$ ) する。①と②のギアは連動しているため①のギアが 20 回転すると②のギアも 20 回転する。 $z=96$  の②のギアが 20 回転すると  $z=30$  の③のギアは 64 回転する ( $20 \times 96 / 30$ )。よって  $EL$  検出用主歯車を 1 回転 ( $360^\circ$ ) させると③のギアは 64 回転する。反対に③のギアを 1 回転させると  $EL$  検出用主歯車は  $5.625^\circ (= 360^\circ \times 1/64)$  回転する。なお、図 5.2 の図面は角度検出機構 No 1 のものであるが、高萩アンテナには角度検出機構 No 2 として図 5.2 に描かれている 4 つの軸のうち、左側の 2 つの軸のみが搭載された機構もある。よって③のギアは 2 つ存在する。以上より③のギアが 1 周  $5.625^\circ$  に対応するギアであり、異常の原因であると考えられる。

③のギアによる影響の調査として目視によるギアの確認をしたが、目立った異物や破損は見られなかった。しかしこのギアの大きさは数 cm 程度であり、異常の原因が目視では確認できないほど小さい可能性もあるため、一度、エタノールをつけたブラシによってギア全体を清掃し、測定 1-5 の測定と同様に一定電圧での駆動試験を行った。測定は $E_{\max} = 1.5 \text{ V}$  で行いAZは固定し、ほぼ同じ内容で4回の測定を行った。測定諸元は以下の様になる。

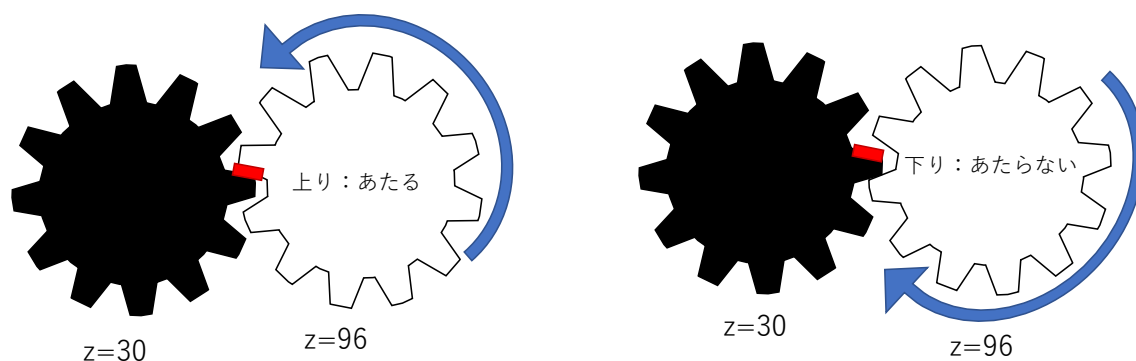
図 5.3 ギアの回転方向による違い

さらに図 5.3 の様にギアの歯の片面にのみ、異物や破損があった場合、それによる影響が出るのはギアの回転方向のうちどちらか一方のみである。この場合、 $EL$  上りにのみ異常が発生することも説明できる。よって異常の原因はこのギアであると考えられる。

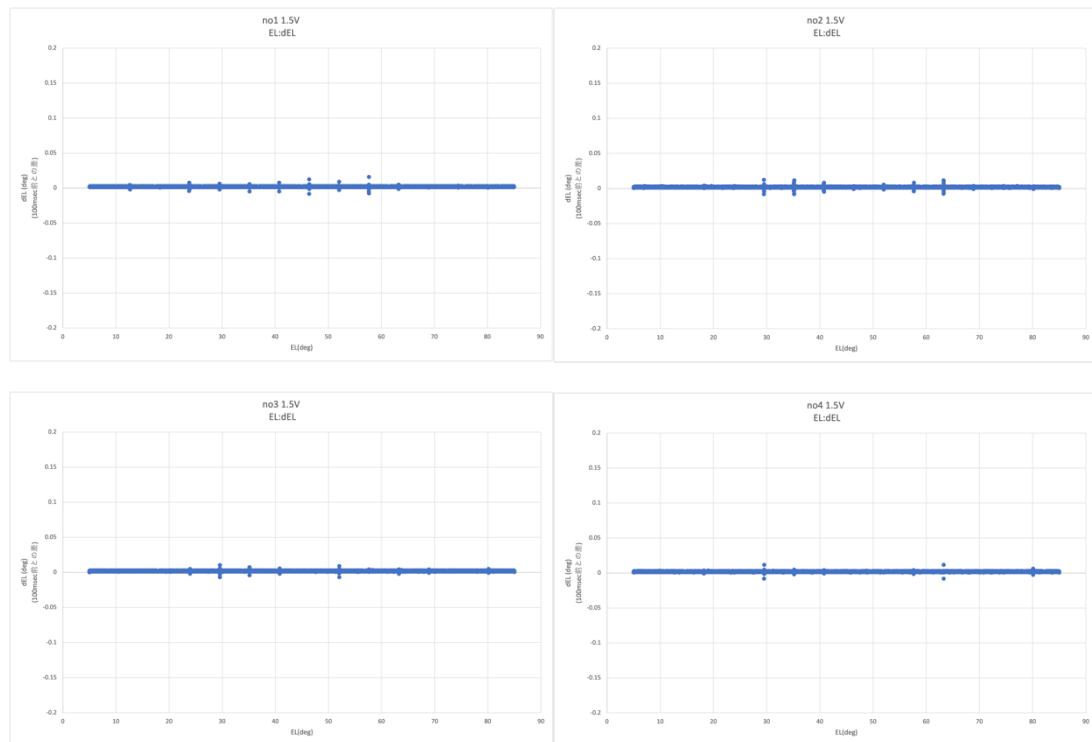
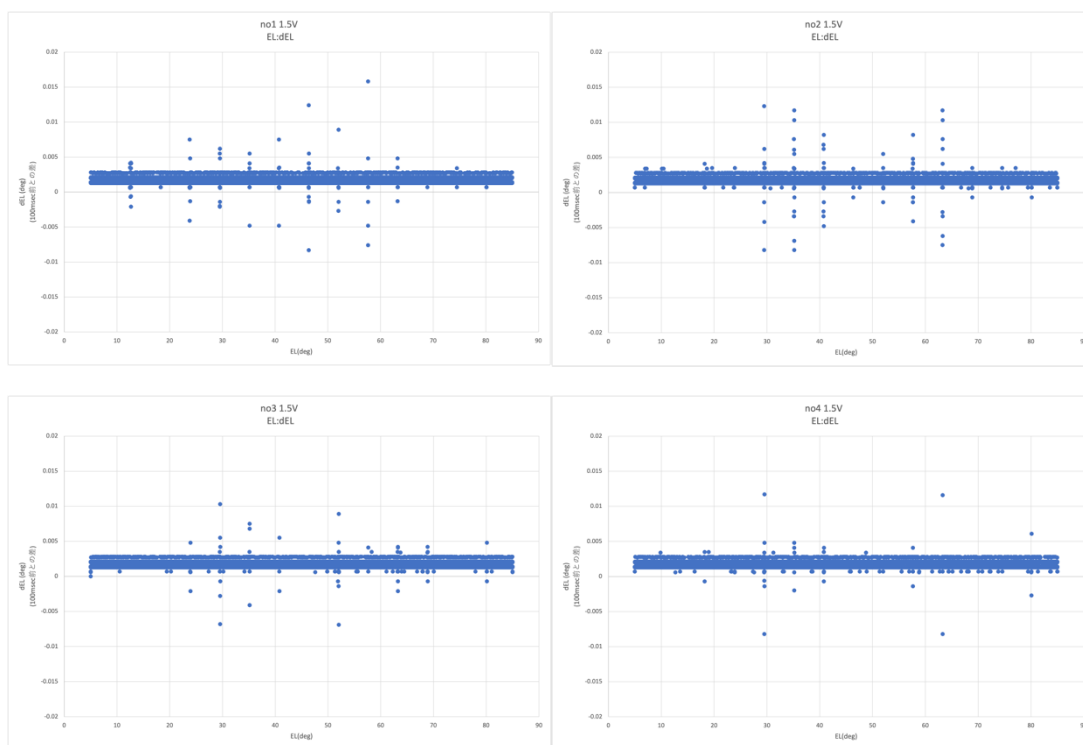
異常の原因がアンテナ本体の機構にある場合を検討するため高萩アンテナの図面を調査した結果、角度検出機構のギアに 1 周  $5.625^\circ$  に対応するギアが使われていることがわかった。このギアの歯の片面に異物や破損がある場合、異常区間の間隔が  $5.625^\circ$  であることと異常がEL上りにのみ発生することが説明できる。実際にギアを清掃した後、もう一度一定電圧測定を行った結果、異常の大きさが 1/10 程度になった。よってこのギアが異常の原因であったと考えられる。
