修士論文  
高萩 32 m電波望遠鏡の  
指向性に関する調査

茨城大学

大学院理工学研究科 理学専攻 宇宙物理学コース

高萩アンテナを駆動させた結果、アンテナが指示した方向に正しく向いていない可能性が明らかになった。このままだとアンテナの基本性能の測定や普段の観測を正しく行えない可能性がある。よって高萩アンテナの指向性に関する調査を行った。

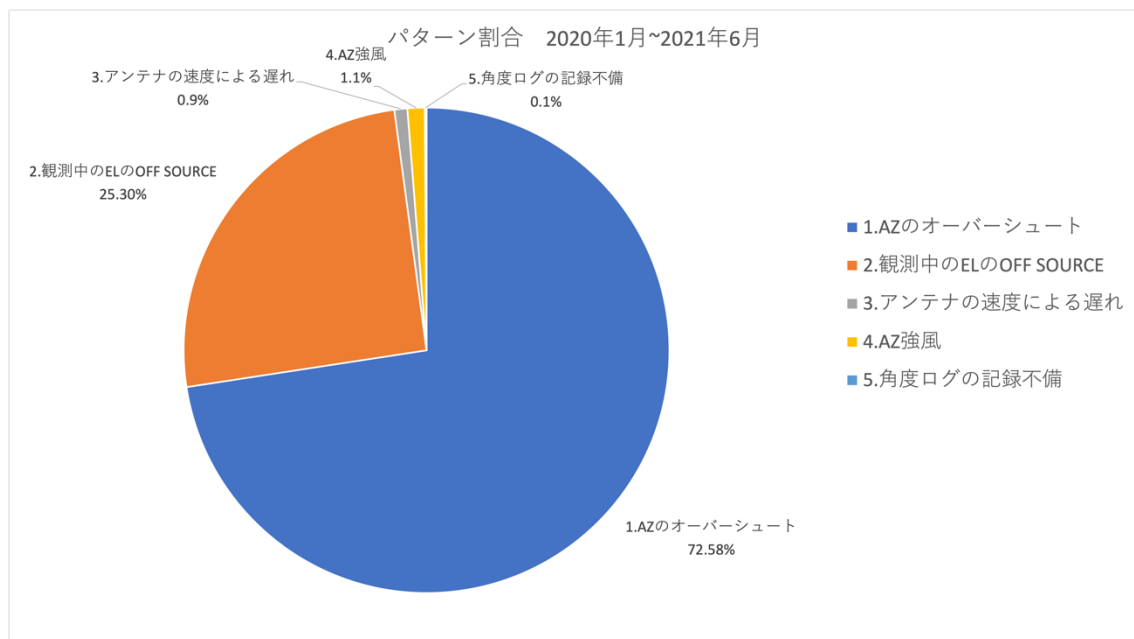
図 3.7 OFF SOURCE パターンの割合

70 %以上が無視できると判断されたのに対し、無視できないと判断された OFF SOURCE は合計で 25.3 %であり、そのうちの大半が 2.観測中の $EL$ の OFF SOURCE であった。本研究ではこの OFF SOURCE についてより深く調査を行った。

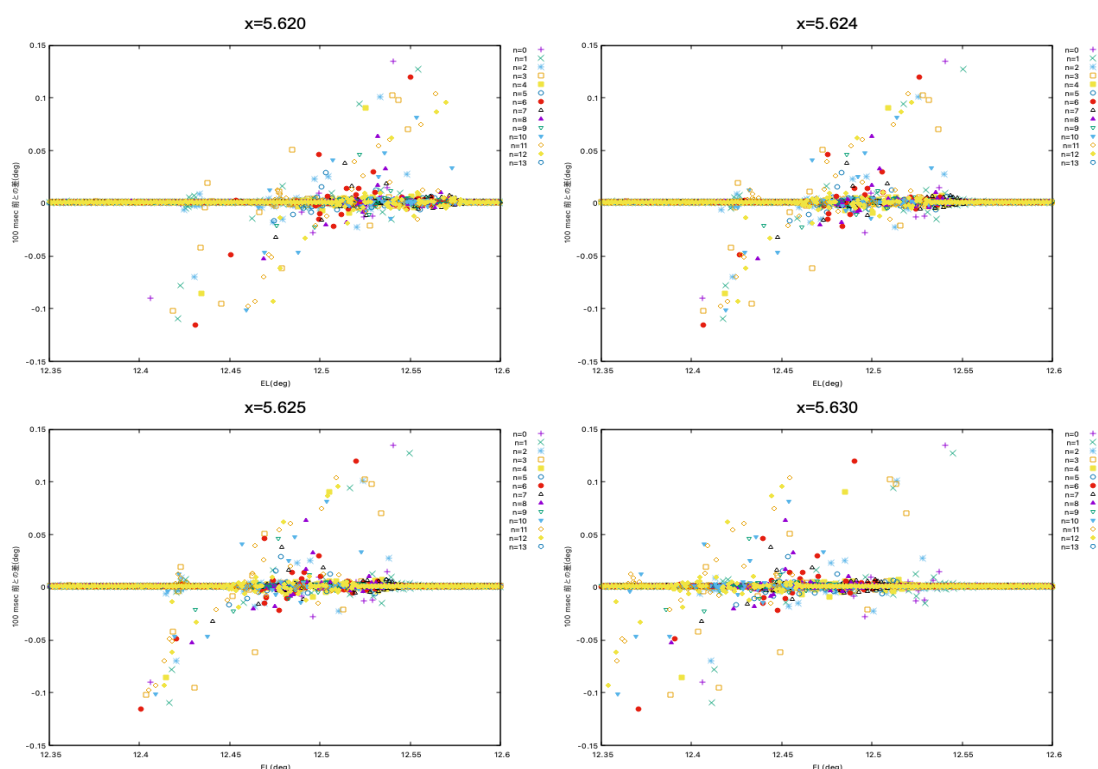
図 4.11 異常区間の間隔調査

以上の作業を $x$ の値を変えて行う。仮定した $x$  の値が正しい値だった場合、手順 2 で得られる図の全てに異常が含まれ、手順 3 で得る図には全ての異常が重なるはずである。このときの $x$ を異常区間の間隔とした。 $x = 5.620^\circ, 5.624^\circ, 5.625^\circ, 5.630^\circ$  とした時の手順 3 の結果を図 4.11 として以下に示す。

結果、 $x = 5.620^\circ, 5.630^\circ$  では全ての異常が図に収まらず、異常区間の間隔は  $5.624^\circ, 5.625^\circ$  に近い値であることがわかった。

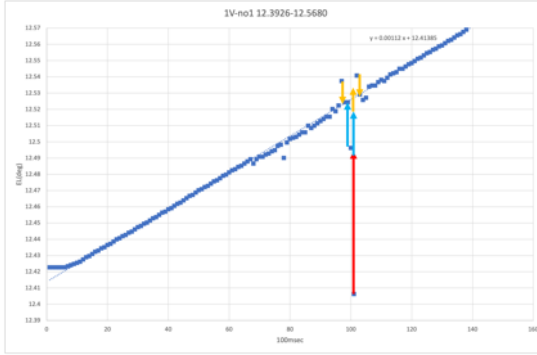
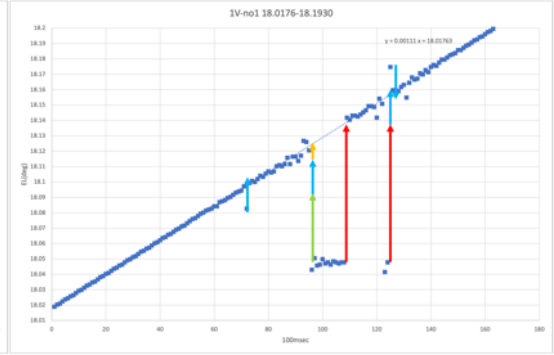
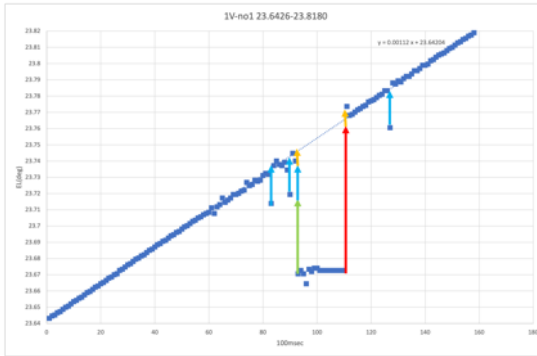
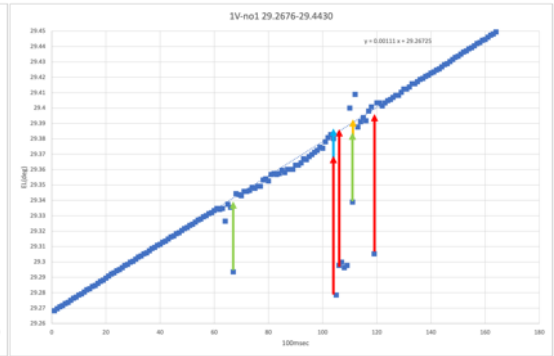
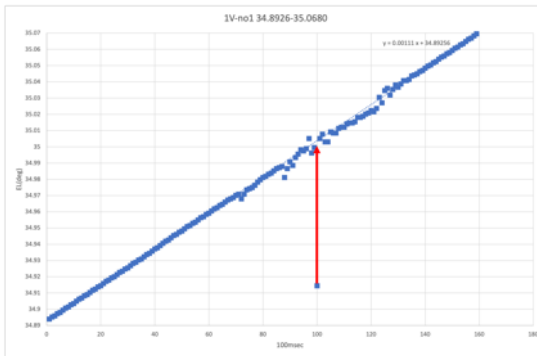
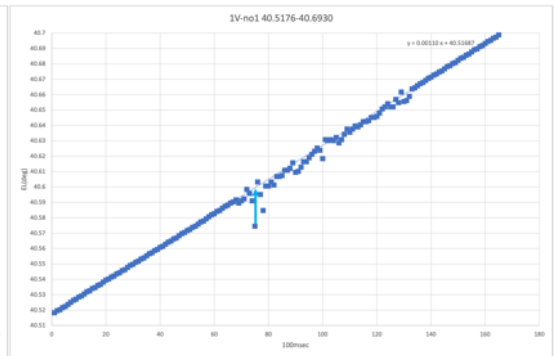
図 4.12

前節で異常が発生するときの bit の組み合わせについては判明したが、原因はまだわかっていない。異常の原因が角度信号処理時の S/D 変換機やコネクタでの角度計算及び読み取りにある場合、特定の bit のみに異常が発生し、本来 1 である値が 0 として読み込まれるもしくはその逆が発生している (10101010  $\rightarrow$  00101010) 可能性が高い。これに関して調査を行うために、異常発生時の直前までの ANG-REAL を最小二乗法でフィッティングすることで異常発生時に本来アンテナが向いているはずの角度の理想値を導出した。この理想値と実測値を比較し「どの bit を変更すると、理想値になるか」を導出した。これは異常発生時の各 bit の変化の仕方を表す。以下の図 4.12 は測定 2・no 1 の 13 個の異常区間についてそれぞれ「どの bit を変更すると、理想値になるか」を導出した結果を EL の時間変化の図と矢印によって表した図である (SD 5 以下は省略している)。

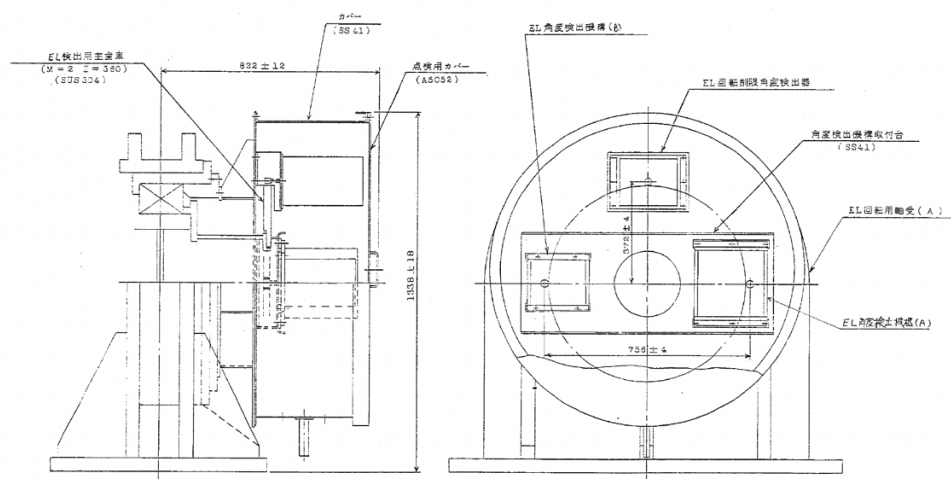
図 5.1 EL角度検出機構の図面

前章より、異常の原因が角度の計算及び読み取りではないことがわかった。よって異常の原因は高萩アンテナ本体の機構にあるのではないかと考えられる。高萩アンテナ本体の機構のうち、異常の原因として考えられるのはアンテナのギアによる影響である。異常区間の間隔が  $5.625^\circ$  であることから、高萩アンテナの駆動部または角度検出機構にアンテナが  $5.625^\circ$  駆動する度に1回転するギアが存在すれば、それが異常の原因として考えられる。高萩アンテナの図面を見てギアについて調査を行った結果、角度検出機構のギアに関して、以下の図 5.1, 5.2 の様な記載があった。

図 5.2 の  $z=18$  の①のギアは図 5.1 左図の  $z=360$  の  $EL$  検出用主歯車につながっているため  $EL$  検出用主歯車が 1 回転すると①のギアは 20 回転 ( $360 / 18$ ) する。①と②のギアは連動しているため①のギアが 20 回転すると②のギアも 20 回転する。 $z=96$  の②のギアが 20 回転すると  $z=30$  の③のギアは 64 回転する ( $20 \times 96 / 30$ )。よって  $EL$  検出用主歯車を 1 回転 ( $360^\circ$ ) させると③のギアは 64 回転する。反対に③のギアを 1 回転させると  $EL$  検出用主歯車は  $5.625^\circ (= 360^\circ \times 1/64)$  回転する。なお、図 5.2 の図面は角度検出機構 No 1 のものであるが、高萩アンテナには角度検出機構 No 2 として図 5.2 に描かれている 4 つの軸のうち、左側の 2 つの軸のみが搭載された機構もある。よって③のギアは 2 つ存在する。以上より③のギアが 1 周  $5.625^\circ$  に対応するギアであり、異常の原因であると考えられる。

さらに図 5.3 の様にギアの歯の片面にのみ、異物や破損があった場合、それによる影響が出るのはギアの回転方向のうちどちらか一方のみである。この場合、 $EL$  上りにのみ異常が発生することも説明できる。よって異常の原因はこのギアであると考えられる。

③のギアによる影響の調査として目視によるギアの確認をしたが、目立った異物や破損は見られなかった。しかしこのギアの大きさは数 cm 程度であり、異常の原因が目視では確認できないほど小さい可能性もあるため、一度、エタノールをつけたブラシによってギア全体を清掃し、測定 1-5 の測定と同様に一定電圧での駆動試験を行った。測定は $E_{\max} = 1.5 \text{ V}$  で行いAZは固定し、ほぼ同じ内容で4回の測定を行った。測定諸元は以下の様になる。

異常の原因がアンテナ本体の機構にある場合を検討するため高萩アンテナの図面を調査した結果、角度検出機構のギアに 1 周  $5.625^\circ$  に対応するギアが使われていることがわかった。このギアの歯の片面に異物や破損がある場合、異常区間の間隔が  $5.625^\circ$  であることと異常がEL上りにのみ発生することが説明できる。実際にギアを清掃した後、もう一度一定電圧測定を行った結果、異常の大きさが 1/10 程度になった。よってこのギアが異常の原因であったと考えられる。
